PROXIMA projekt, s.r.o, Lidická 19, 602 00, Brno IČ:28273231, DIČ:CZ28273231, Tel. : 604 349 357 web : www.proximaprojekt.cz	
Objednatel : MČ Brno–sever Bratislavská 70, 601 47, BRNO, IČ:44992785, DIČ:CZ44992785			
STAVBA	MÍSTO STAVBY : Brno – Černá Pole	STUPEŇ	Tech.výpomoc
<b>MŠ Bieblova 25, Brno</b>  <b>Statické posouzení objektu s popisem sanačních opatření</b>		FORMÁT	A4
		DATUM	06/2017
		Č. AKCE	063–2017
		ČÍSLO PARÉ	
<b>TECHNICKÁ VÝPOMOC</b>

**MŠ Bieblova 25, Brno**  
**Statické posouzení objektu s popisem sanačních opatření**

**IDENTIFIKACE STAVBY :  
MŠ Bieblova 25, Brno**

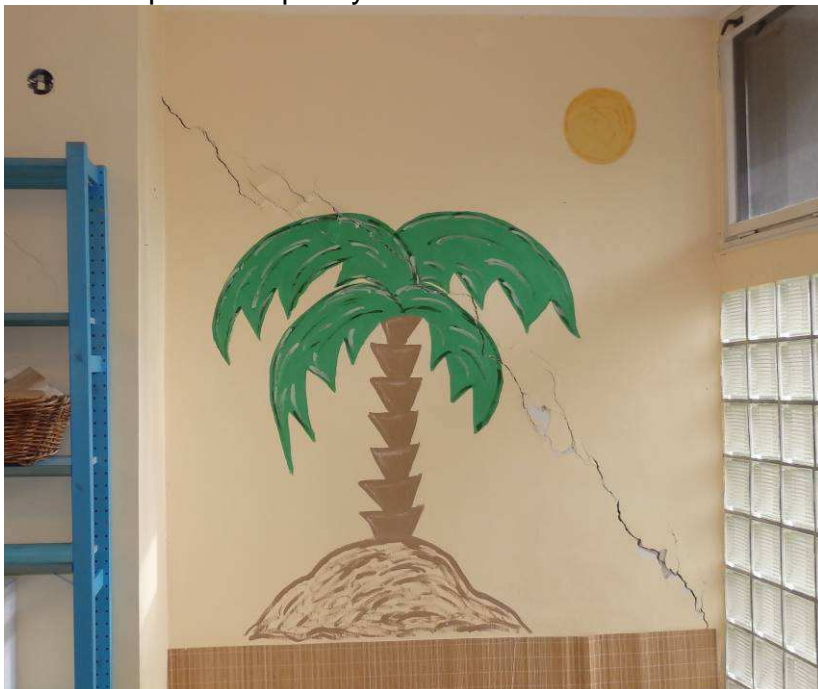
Foto č.1 - porušení příčky

Tyto trhliny jsou rozvinuty prakticky po celém půdoryse objektu v příčkách, které jsou založeny pouze na podkladních betonech. Násypy byly vytvořeny v době stavby objektu a není přesně známo jejich složení ani jejich popisné parametry. Je však zcela zřejmé, že násypy dlouhodobě a stále prosedají. Tento stav se nyní projevuje i na příčkových konstrukcích, kterými procházejí rozvody.

Ostatní trhliny ve stěnách je možné zapravit provedením řádného proškrábání a vyčištění trhlín, nanesení spojovacího můstku, zapravení pomocí vysocepružného brousitelného tmele na celou tloušťku omítkové vrstvy. Zabroušení tmele a přemalování oblasti trhlíny, případně výmalby celé místnosti.

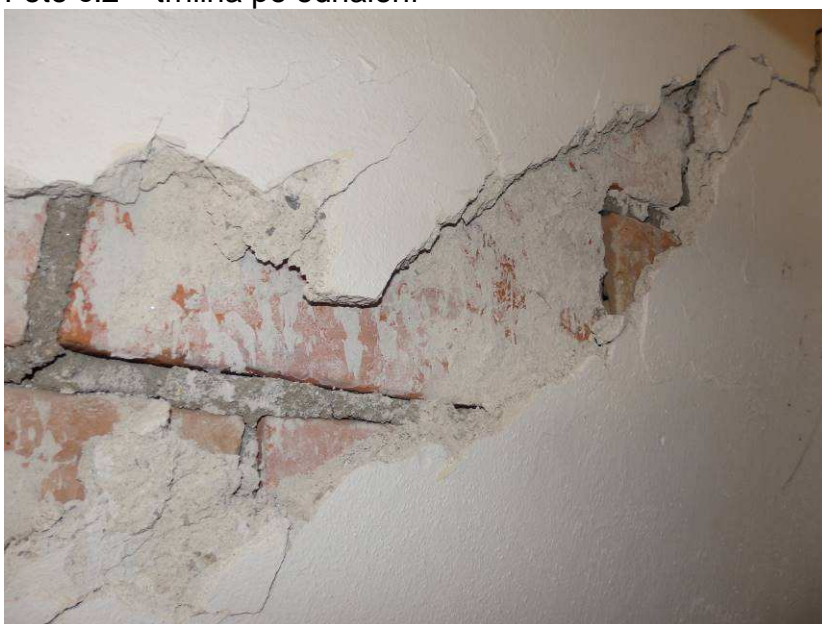
Foto č.2 – trhlina po odhalení

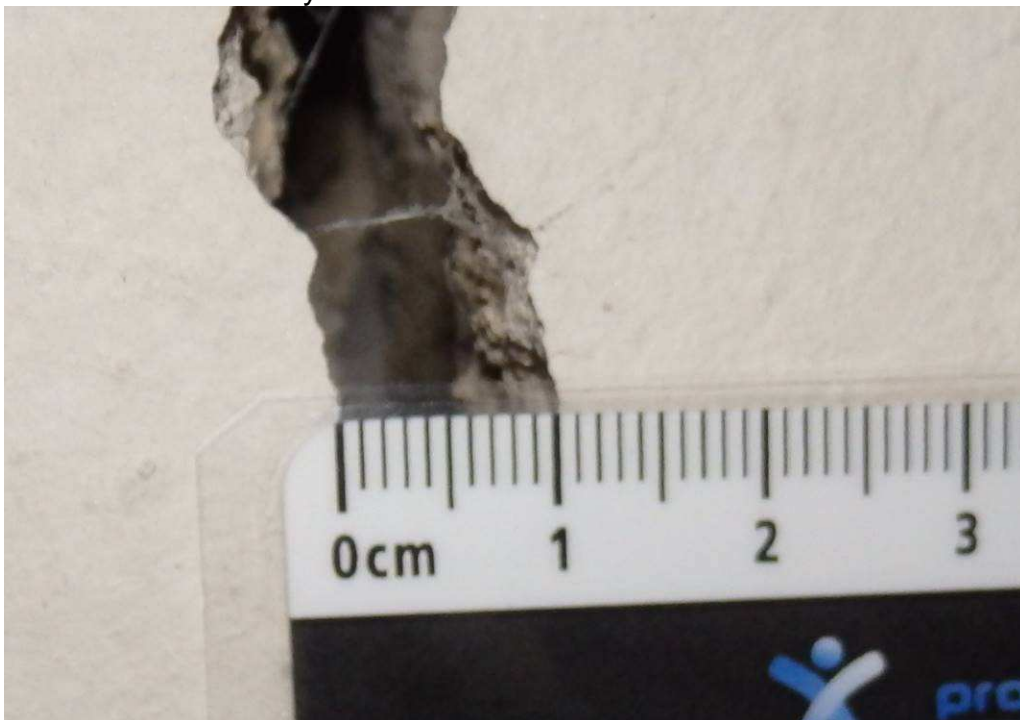
Foto č.3 – šířka trhliny

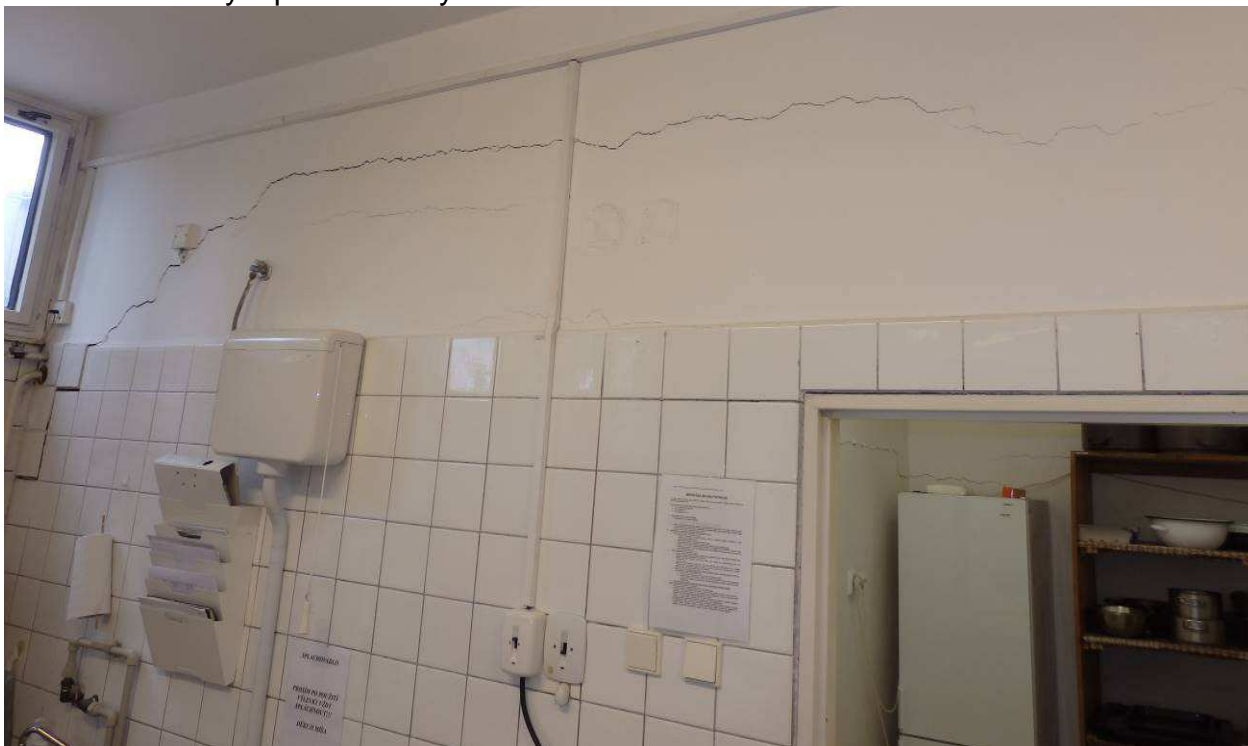
Foto č.4 – trhliny v příčce kuchyně

Trhliny této kategorie byly rozšířeny výhradně v příčkových konstrukcích a to vydělujících sociální zázemí v Modulu 1, dále pak v příčce u herny a příčkách kuchyně.

Původ těchto trhlin je nutné hledat jednoznačně v tuhosti založení příčkových konstrukcí. Přestože byly příčky sociálních zázemí v Modulu 1 plánovány s osazením na žb trámce (osazené na základové patky), tak na nich došlo k vývoji výrazných porušení a jejich chování odpovídá příčkovým konstrukcím osazeným pouze na podkladních betonech.

Vzhledem ke stavu příčkových konstrukcí bude nutné v co nejbližší době provést jejich odstranění a nahrazení sprůchodkami pro rozvody. Jako nové konstrukce doporučujeme příčky ze sádkartonových systémů s vlastním nosným rámem dilatované v délkách 3.0m, v napojeních, nárožích a také od obvodových stěn

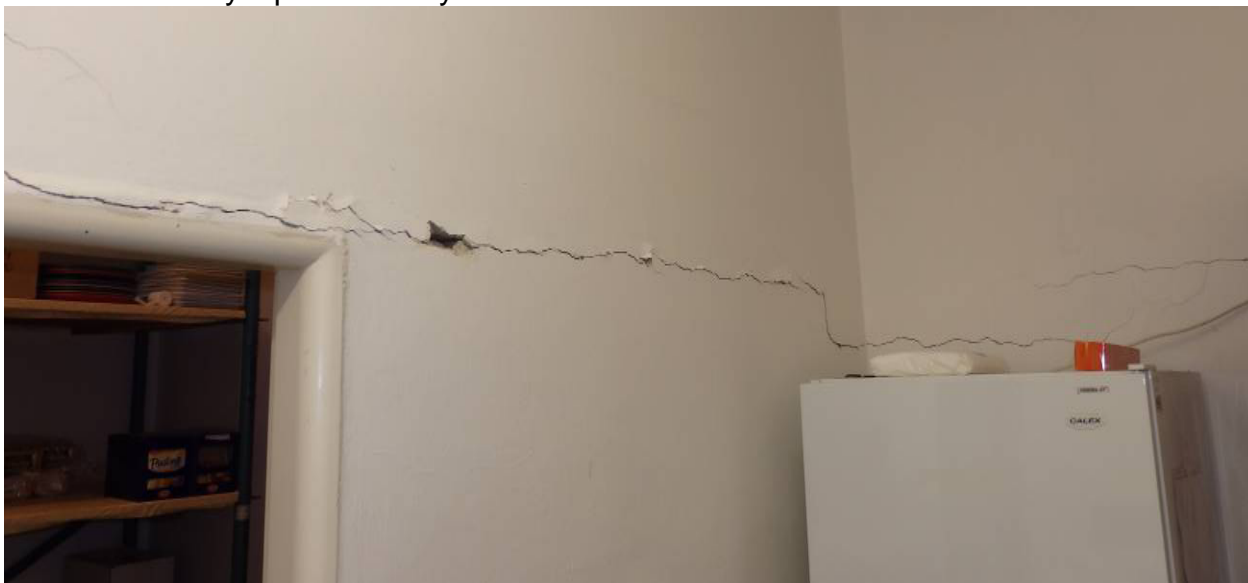
Foto č.5 – trhliny v přičce kuchyně

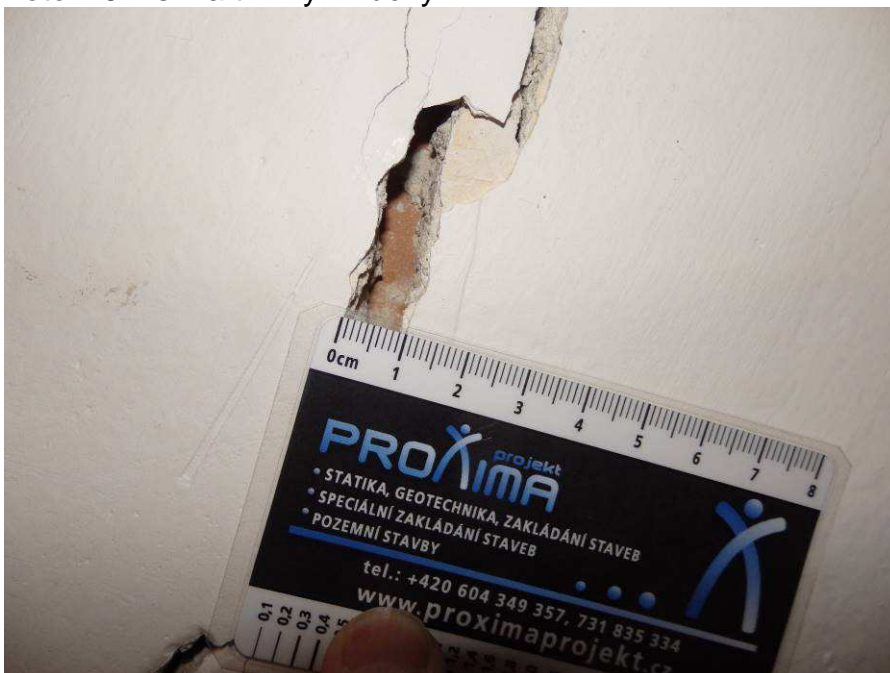
Foto č.6 – šířka trhliny v kuchyni

Jedná se o trhliny šířky větší jak 5.0mm.

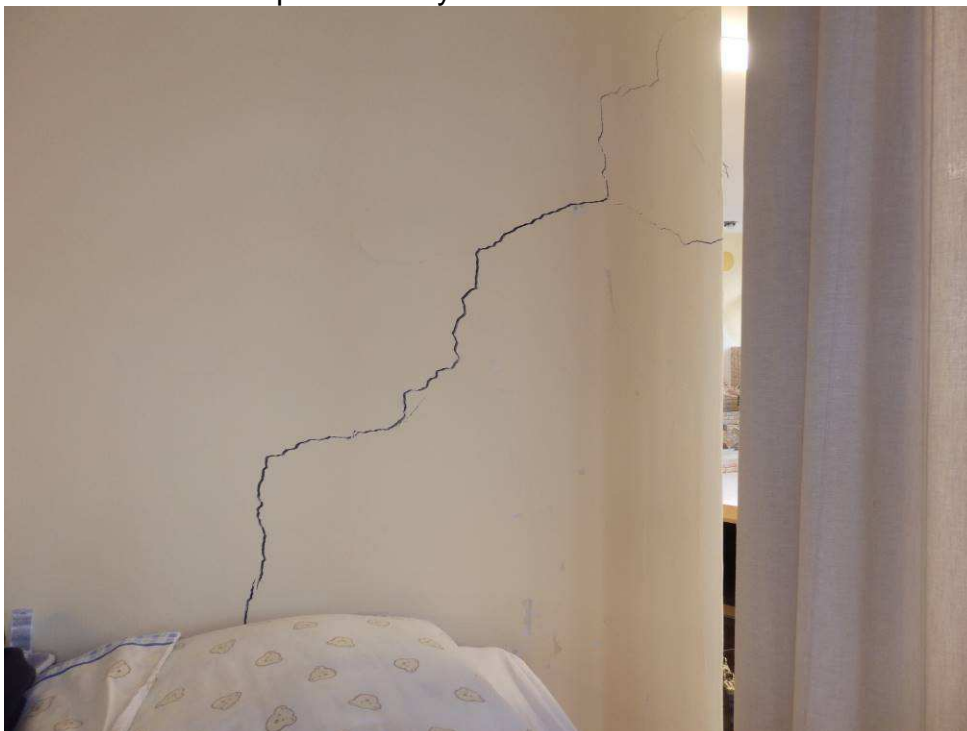
Foto č.7 – trhlina v příčce hery

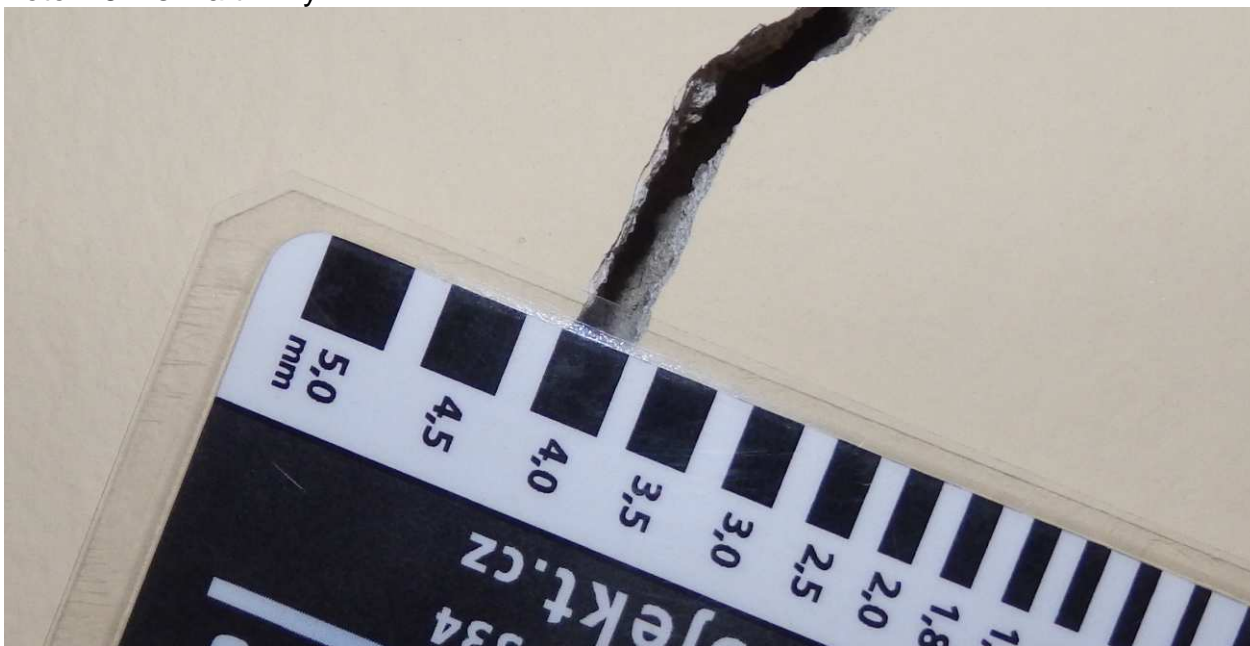
Foto č.8 – šířka trhliny

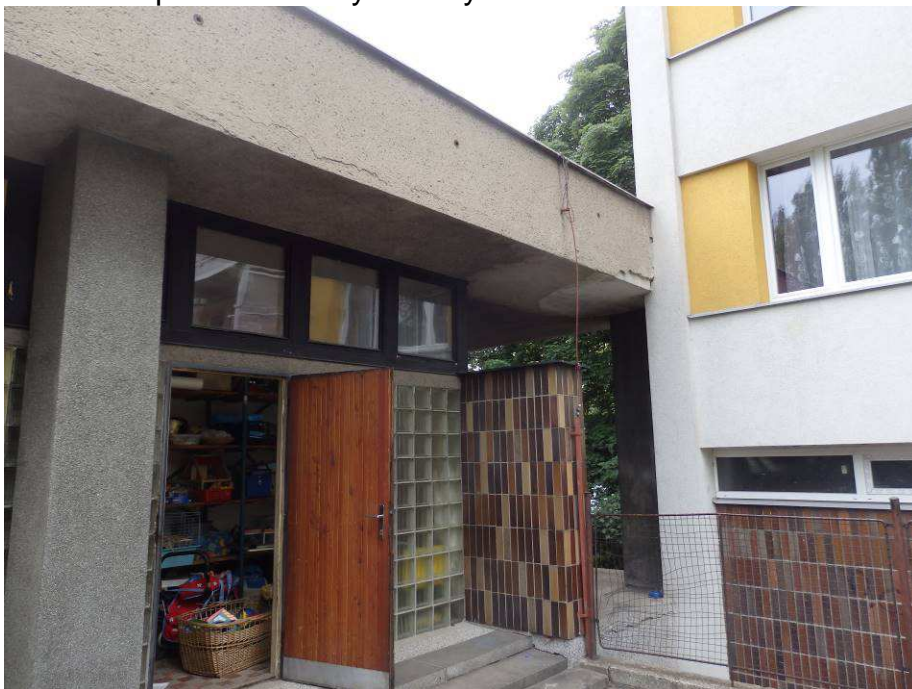
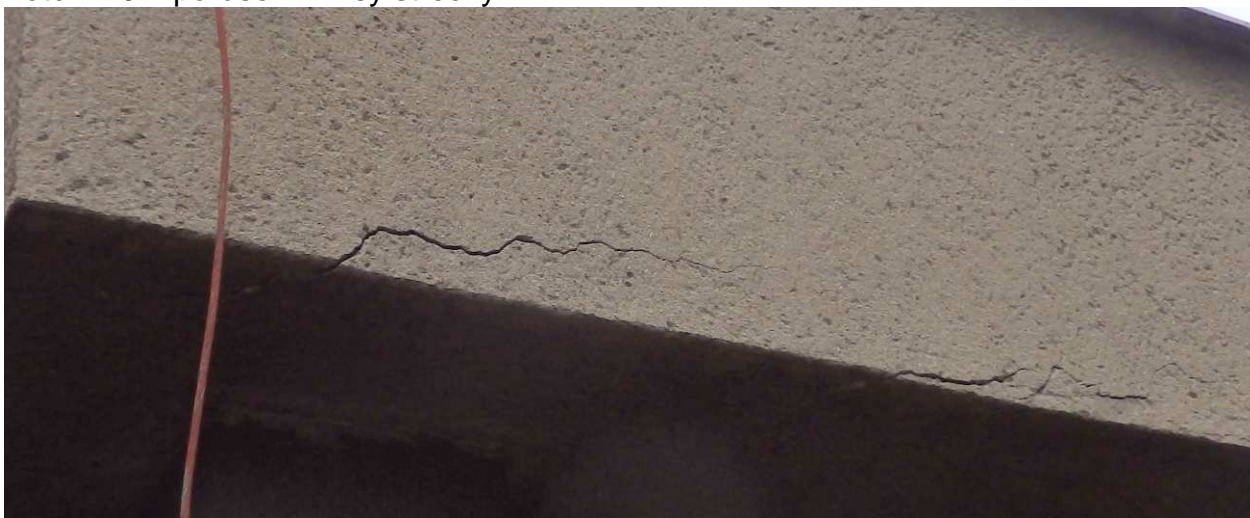
Foto č.9 – porušení římsy střechy

Foto č.10 – porušení římsy střechy

Porušení byla nelezena zejména v římsách střešních rovin a to v jejich hranách a ozubech. Jedná se o porušení způsobená působením odkapávající vody a zmrazovými cykly. Tato porušení byla ve větší či menší míře nalezena na mnoha hranách přesahů střech. V některých oblastech již došlo k odpadení omítkových vrstev, případně k jejich náhradě. Při průzkumech byla také identifikována poměrně velká tloušťka omítkové vrstvy nad vstupem do MŠ, která byla již v minulosti uvolněna. Dále byly identifikovány vodorovné trhliny v parapetech, pod linií nosného zdiva. Tyto trhliny souvisejí s deformacemi žb trámů základového systému objektu a byly nalezeny

Jedná se zejména o narušení hran těchto rovin. Zde je nutné provést kompletní odstranění nesoudržných omítkových vrstev podél celého obvodu MŠ a jejich nahrazení novými omítkami řádně kotvenými do nosných panelů a to i s použitím Rabitzového pletiva (případně jiného výztužného jádra).

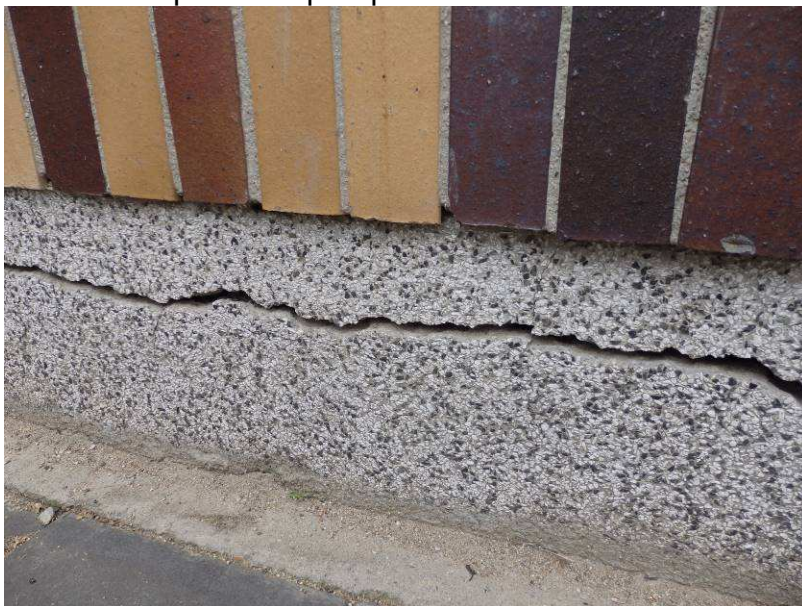
V rámci vnějších fasád a obvodových stěn objektu byla identifikována porušení v parapetech vodorovnými trhlinami, dále pak porušení atik a odpadné omítkové vrstvy z podhledů a atik střech. Základy a pasportizace trhlín je uvedena na dalších stranách.

Foto č.11 – porušení parapetu

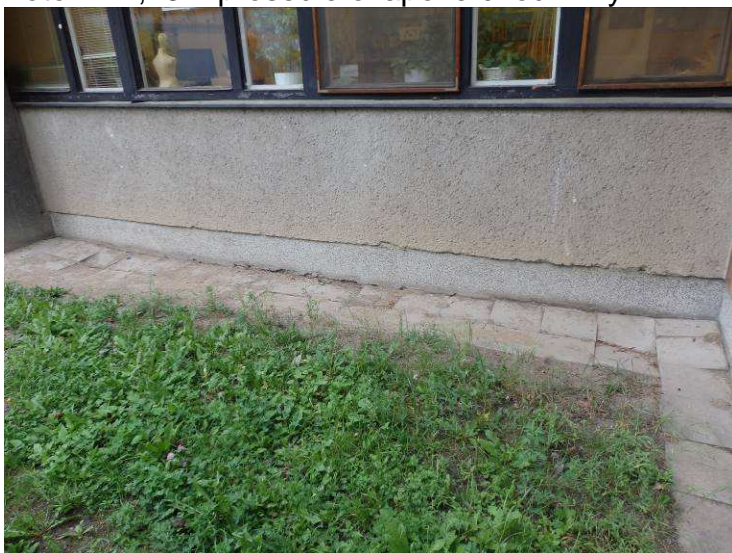
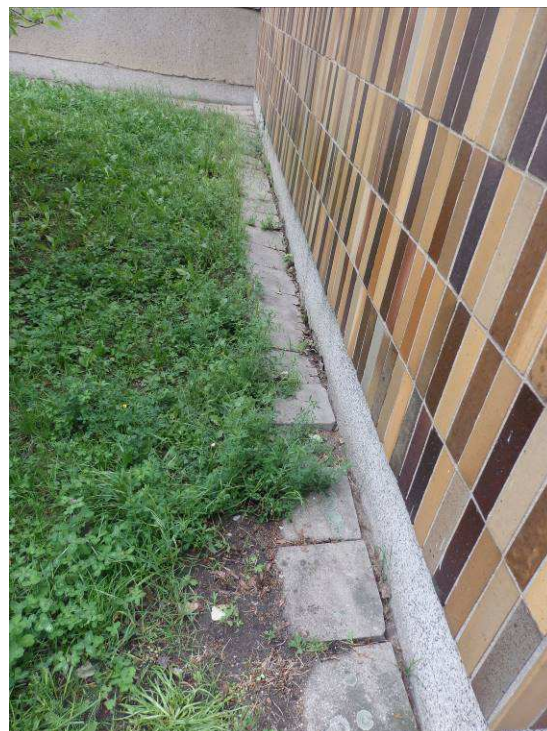
Foto č.12,13 – prosedlé okapové chodníčky

V rámci prohlídek bylo zjištěno, že některé z okapových chodníků jsou ukloněny směrem k budově a přivádějí tak vodu pod základové spáry objektu.

Okapové chodníčky je nutné znovu vytvořit a přespádovat směrem od objektu.

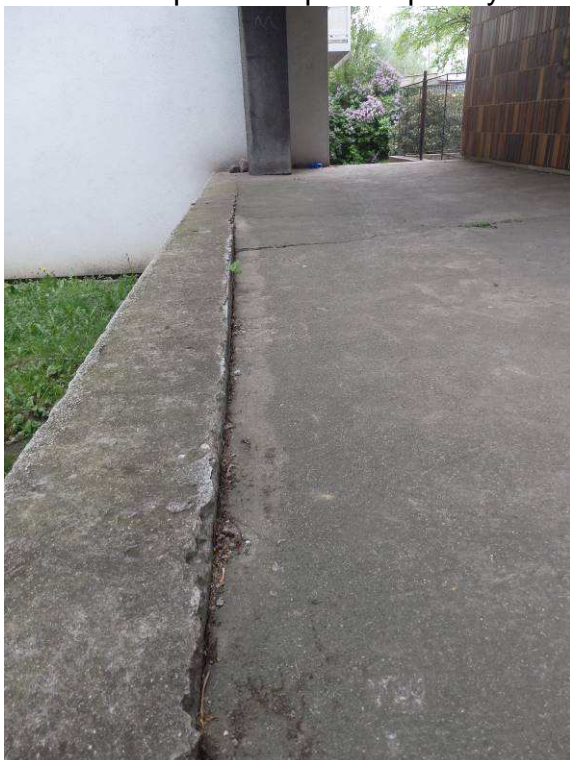
Foto č.14 – prosedlá plocha pod vyložení střechy u Modulu 1

Předsazené soklové části modulů sloužící jako přístupové, případně rampy, jsou porušeny vodorovnými trhlinami v liniích spodních líců pochůzích betonových desek těchto soklů. Tento stav je nejvýrazněji patrný na modulu 1, kde došlo k největšímu prosednutí násypů pod vlastní pochůzí deskou, tato se do vytvořeného prostoru dotvarovala a v krajích oddělila od podpůrného zdiva. Tento stav je typický pro všechny moduly, navíc se k porušení přidává i střídání teplot v průběhu ročních období, které pochůzí desky ohřívá či ochlazuje a tyto svou roztažností a smršťováním aktivují již vytvořené poruchy.

Stávající vodorovné trhliny pod pochůzými deskami řádně proškrábat, vyčistit, případně proříznout a zapravit trvale pružnými tmely. Pochůzí plocha v modulu 1 je vhodná k jejímu vybourání, novému vytvoření řádných hutněných násypů a nové pochůzí žb desky.

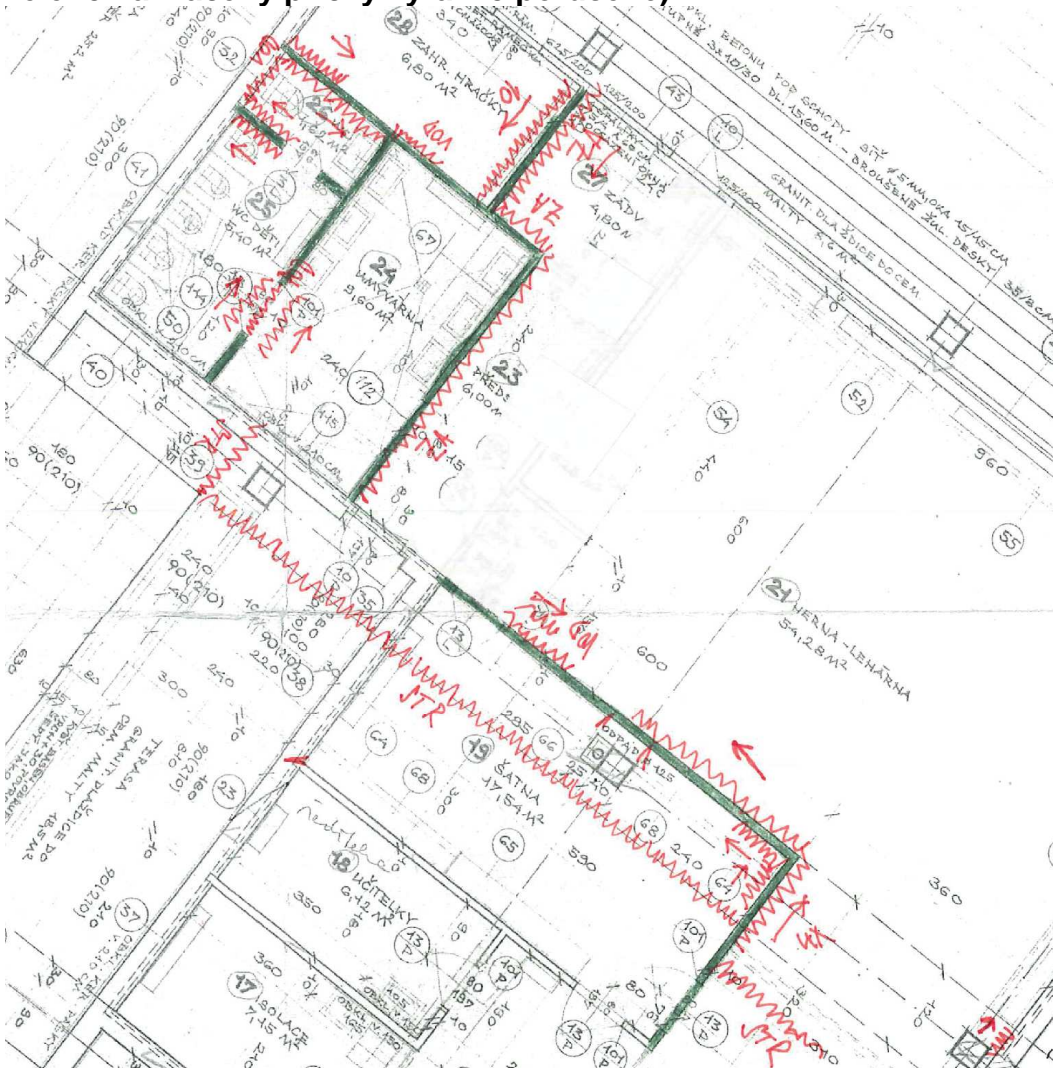
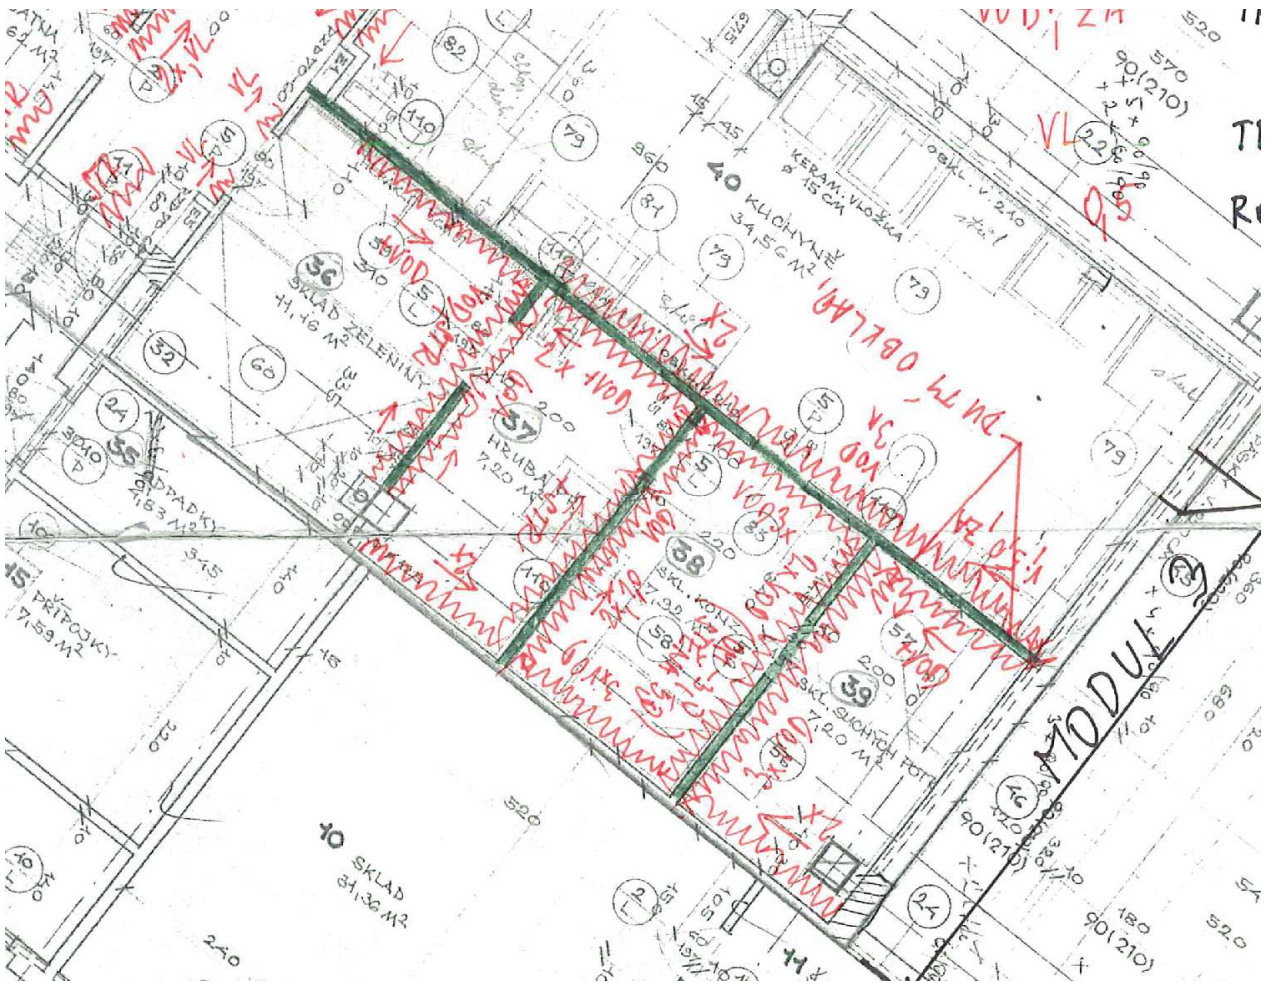
**Z hlediska budoucího chování objektu je možné říci, že budova bude i nadále průběžně porušována trhlinami v obvodovém i vnitřním zdivu. Dále pak bude docházet k dalšímu porušování zejména příček a zejména zvyšování jejich nestability v oblastech, kde byly nalezeny výrazně porušené (viz. schéma níže, zeleně naznačeny příčky výrazně porušené).**

Tyto trhliny je nutné hodnotit na objektu v současné době jako nejzávažnější. Posuny příček již narušují jejich stabilitu, vedení prostupující skrz příčkové konstrukce jsou výrazně napnuty zatížením od hmot příček, elektrické kabely napnuté přes trhliny, překlady narušeny v uloženích, trubky topení podpírají hmoty příček, atd.

Pro odstranění příčiny porušování příčkových konstrukcí by bylo nutné provést vybourání všech stávajících podlah a jejich nové provedení jako železobetonové desky s uložení na mikropilotách, které překlenou neulehlé násypy a přenesou zatížení do stabilního geologického podloží. Tato varianta se jeví z hlediska finančního jako výrazně náročnější, než výměna příček za konstrukce ze sádkartonu.
