Část dokumentace: **ZPRÁVA O VÝSLEDKÁCH STAVEBNĚ
TECHNICKÉHO PRŮZKUMU**

Název stavby: **Kamenná 2 - vypracování stavebně technického průzkumu**

Místo: k. ú. Štýřice 610186, parc. č. 685

Datum: říjen 2020

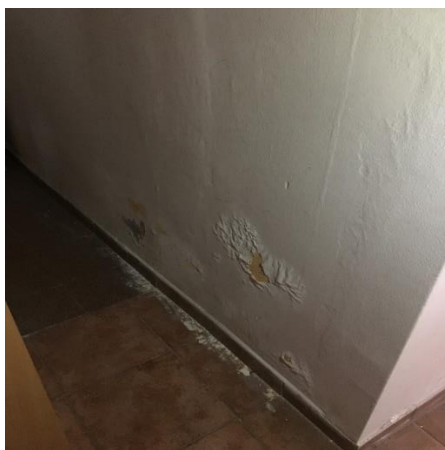
Vzlínající vlhkost v prostoru komerčního sklepa je na výšce 0,5-0,8m na středových konstrukcích

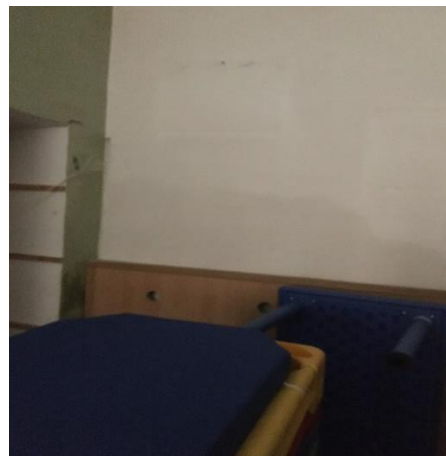
Lokálně jsou projevy na obvodových konstrukcích i na výšce 1,6-1,8m

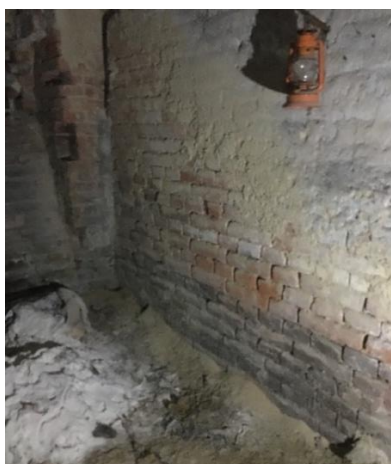
Zdivo sklepa nájemníků je bez větších degradací cihly, ponechá se rezné

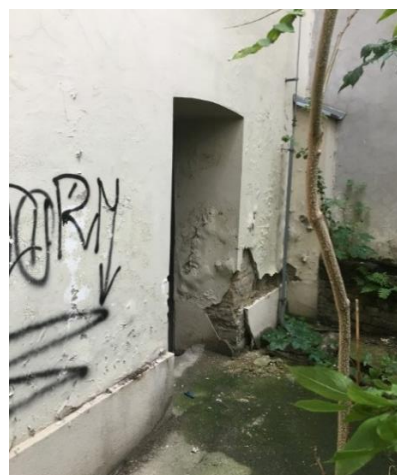
Pouze ze strany dvorku v ploše zateplovacího systému dojde k provedení injektáže, aby se zabránilo vzlínání vlhkosti pod KZS

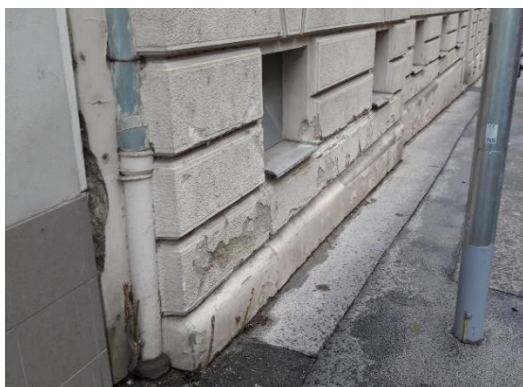
Vnější omítky jsou degradované na výšku okolo 1,2 m. Veškeré solemi nasycené omítky je třeba vyměnit a provést vysoce pórovité sanační omítky, aby zdivo mohlo průběžně vysychat.

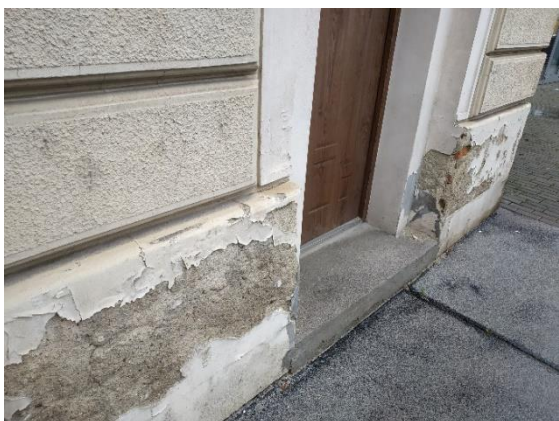
- Stav fasády je místně v chátrajícím stavu
- Fasáda vykazuje několik trhlin, případně viditelné poruchy (zatékání, vlhkostní mapy)
- Lokálně je omítka opadaná, zejména vlivem působení vlhkosti a povětrnosti
- Omítka není zcela jednotná, což je zapříčiněno opravami v průběhu životnosti objektu

Foto č. 23 Poškozená fasáda z luční části Vídeňská

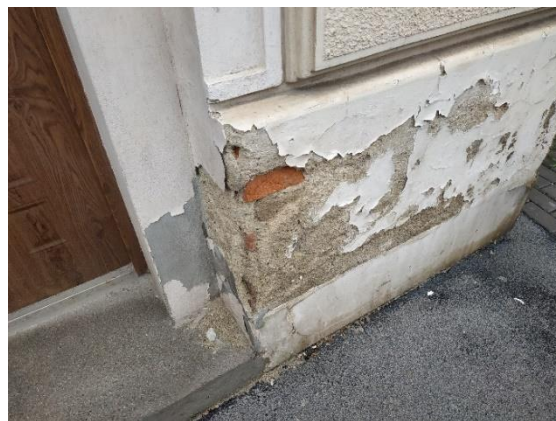
Foto č. 24 Poškozená fasáda z luční části Vídeňská

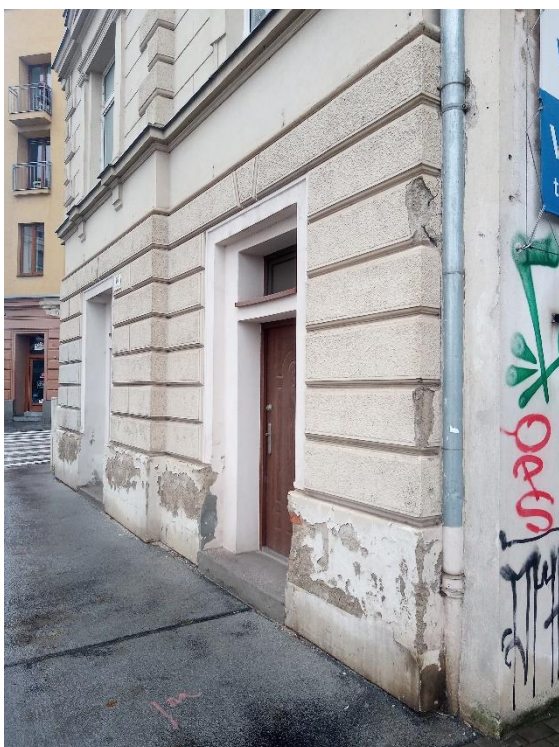
Foto č. 25 Poškozená fasáda z luční části Vídeňská

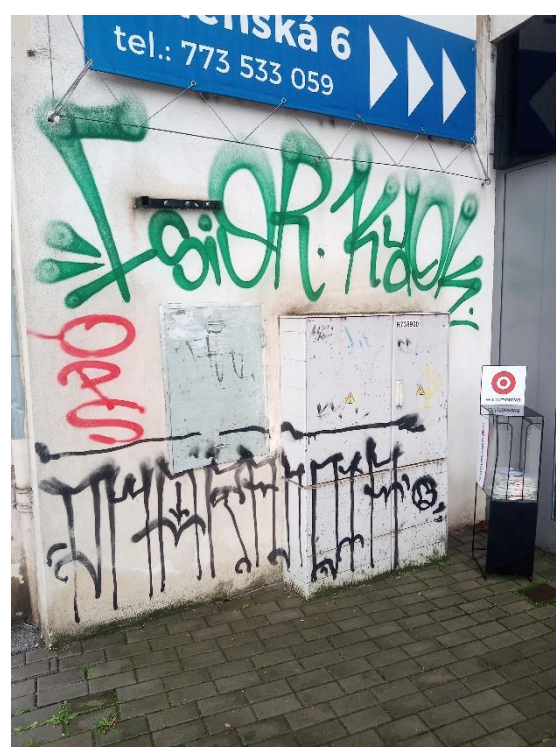
Foto č. 26 Poškozená fasáda z luční části Vídeňská

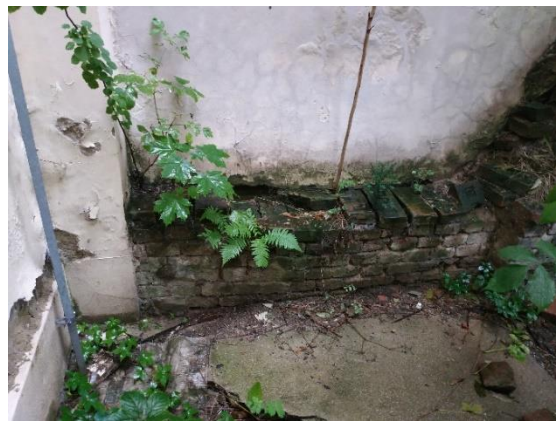
Foto č. 48 Poškozená zídka na dvoře

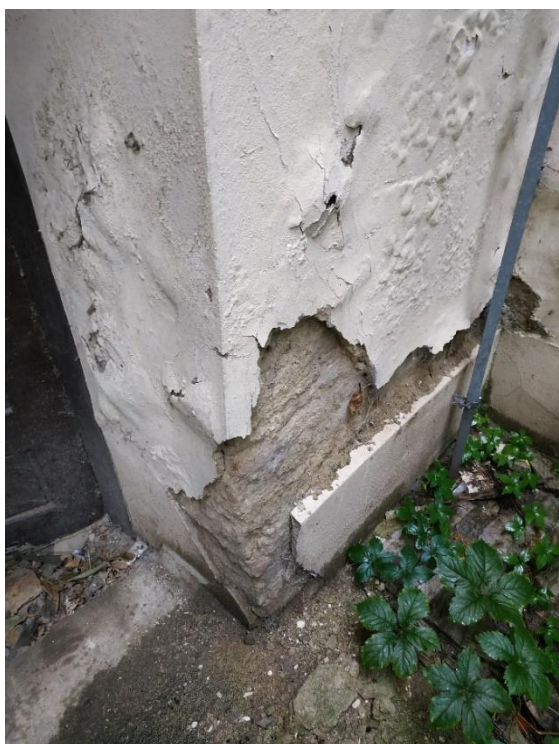
Foto č. 49 Poškozená omítka na dvoře

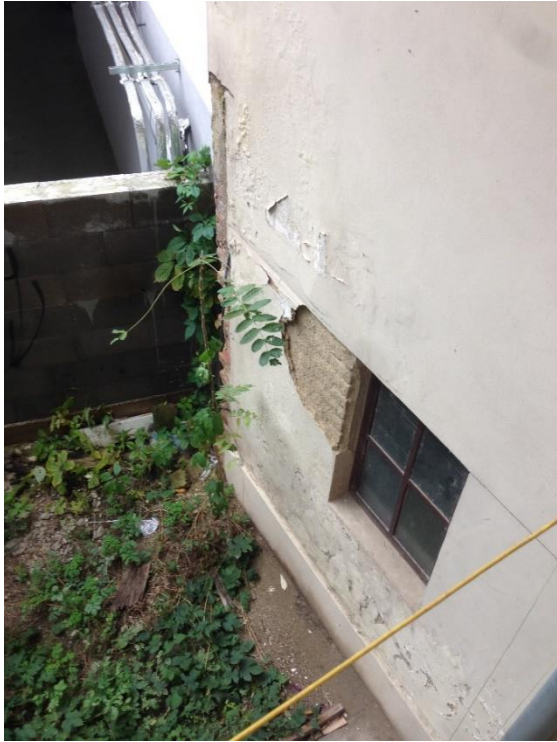
Foto č. 51 Poškozená omítka na dvoře

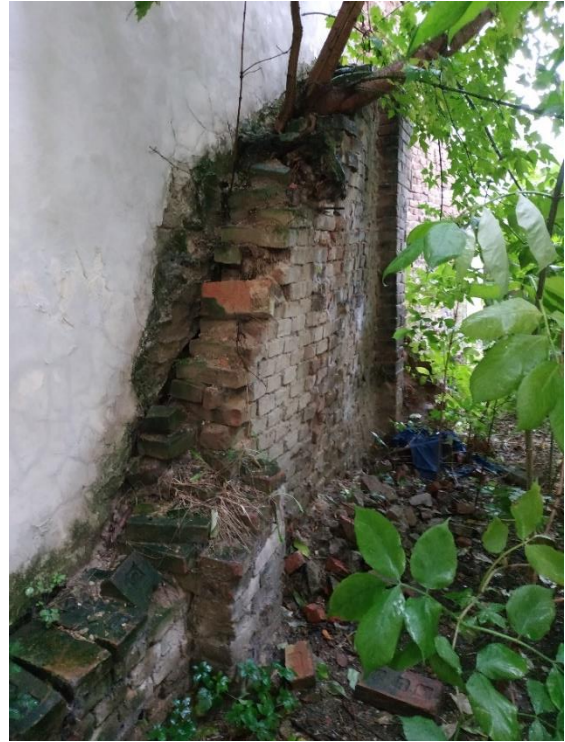
Foto č. 52 Poškozená zídka na dvoře

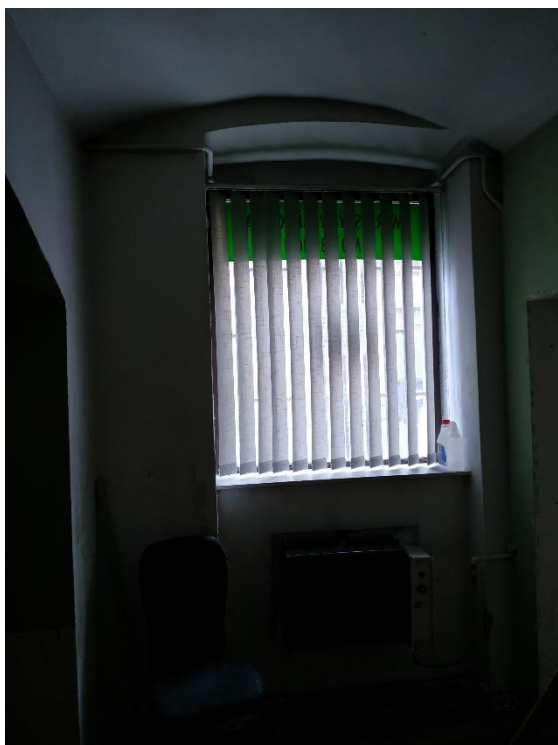
Foto č. 68 Vlhkostní mapy místnost 0.100.03

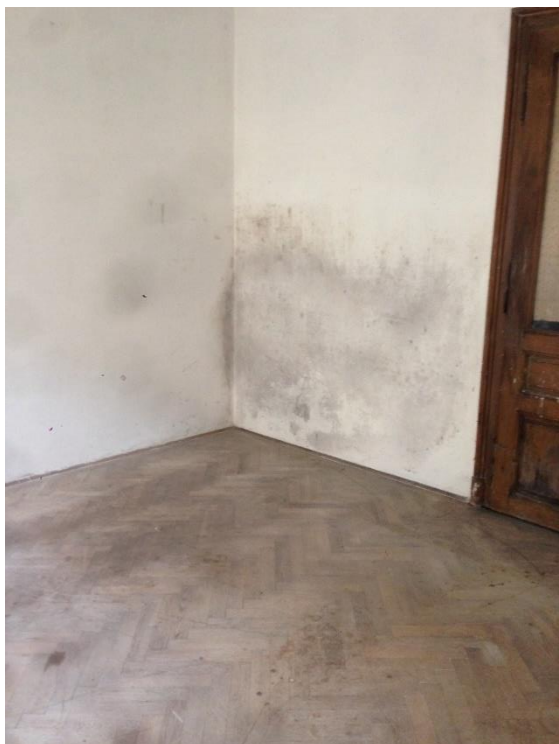
Foto č. 71 Vlhkostní mapy místnost 2.005.04

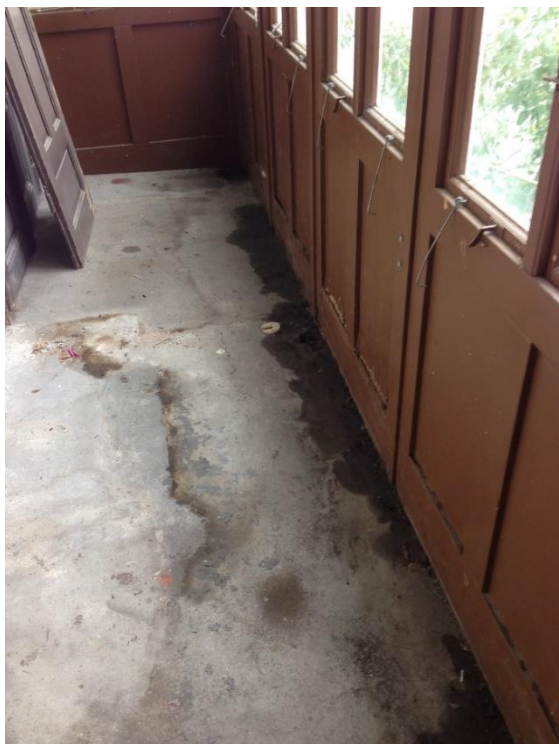
Foto č. 75 Vlhkostní mapy pavlač 2.005.05

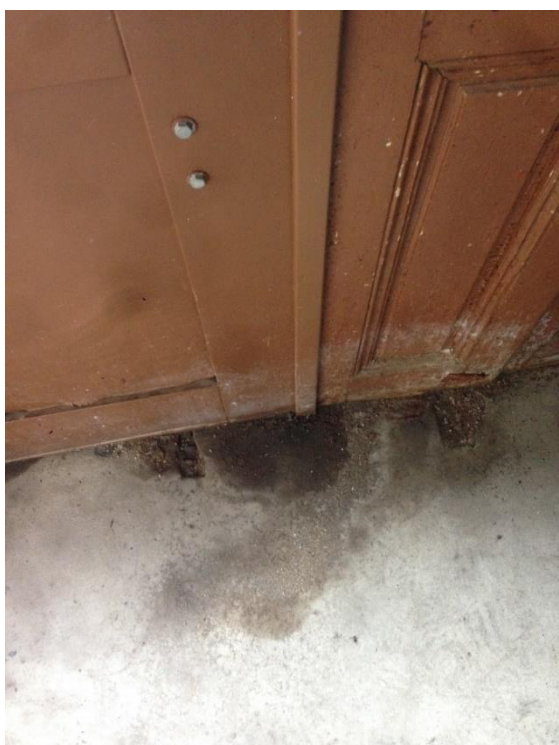
Foto č. 77 Vlhkostní mapy pavlač 2.005.05

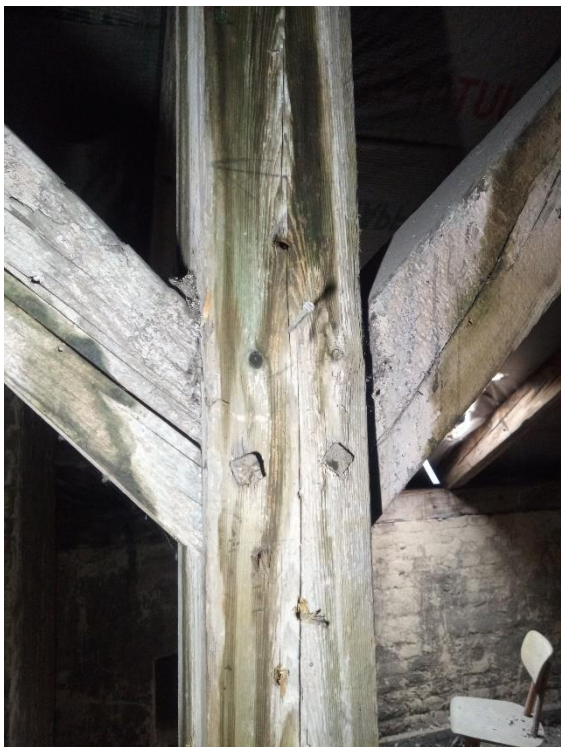
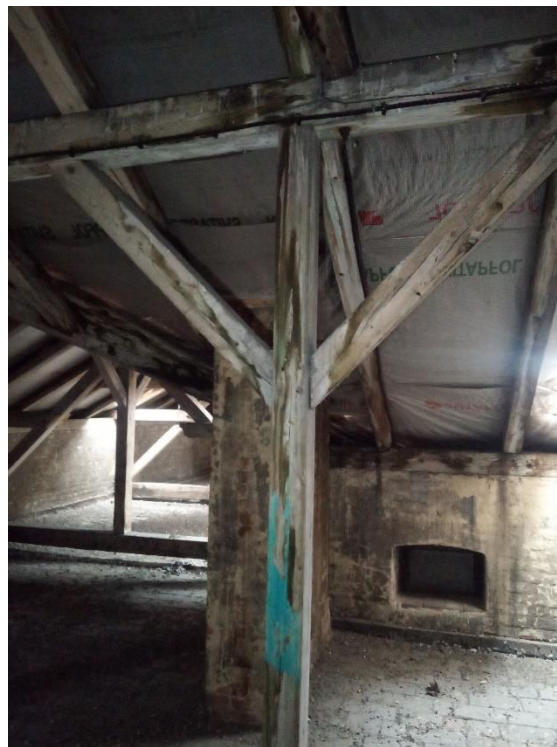
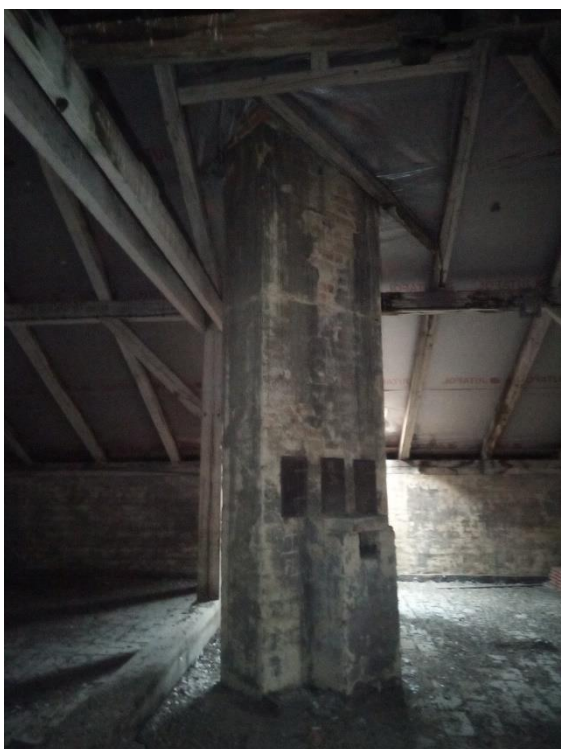
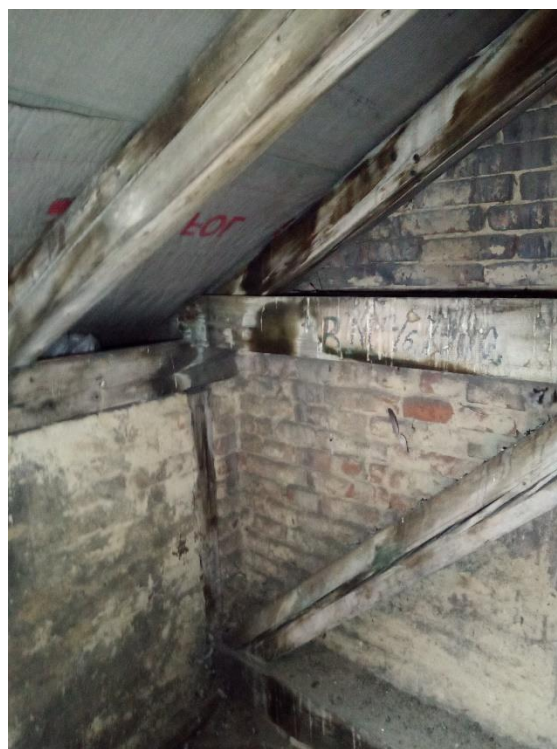
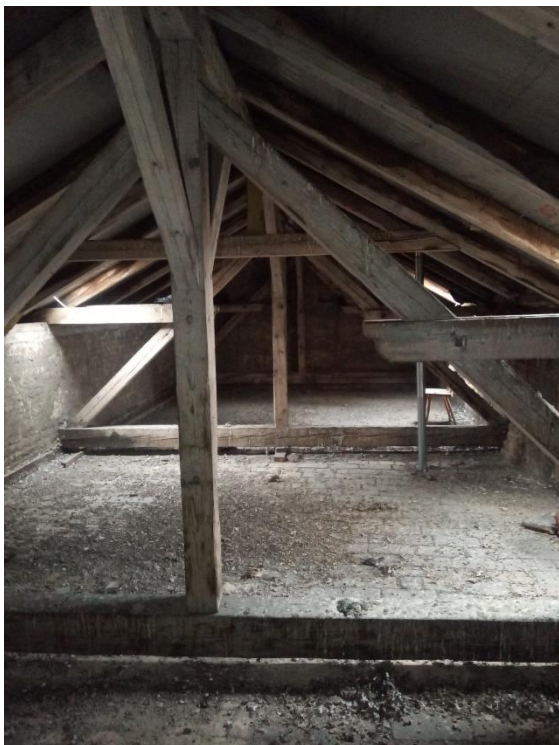
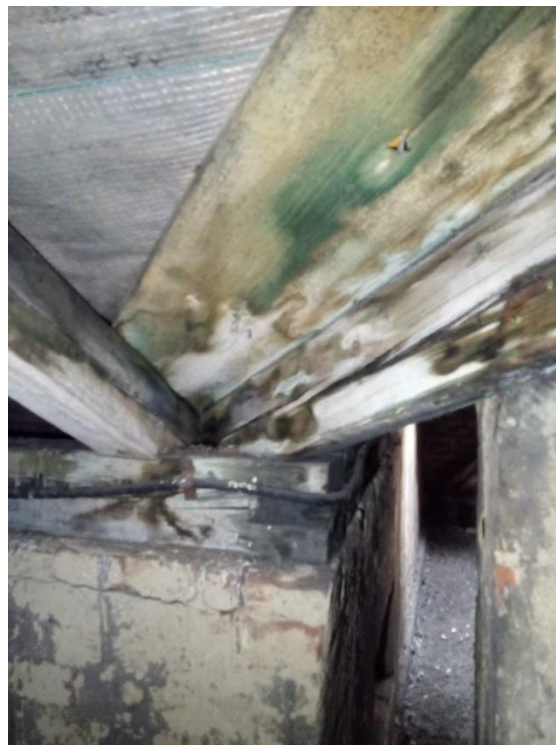
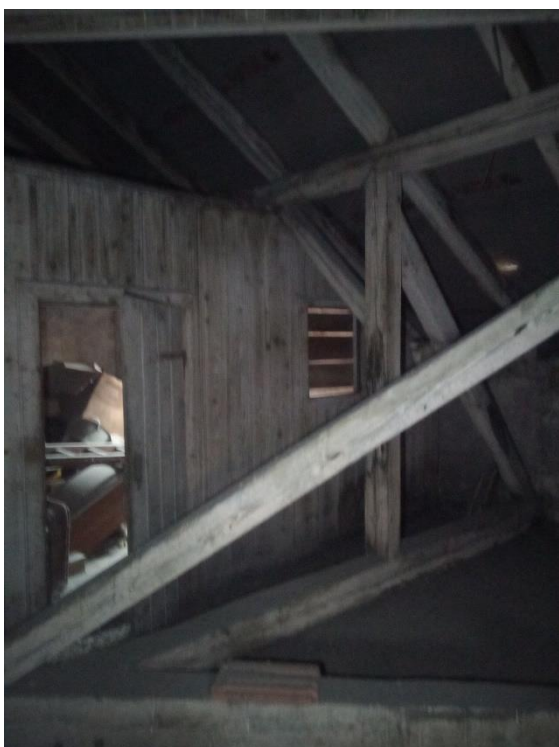
- Na nosných prvcích krovu byla částečně prokázána destruktivní činnost škůdců dřeva:
 - Koniofora sklepní – (*Coniophora puteana*) v místě přímého zatékání
 - Tesařík krovový – (*Hylotrupes bajulus*)
- Na základě prohlídky lze konstatovat, že krovová konstrukce již není v dobrém stavu. Bylo zjištěno mnoho míst, kde jsou již úplně nebo z velké části zničeny a oslabeny některé prvky krovu.
- Střešní krytina je v relativně dobrém stavu, místy porostlá mechy.
- Oplechování střech je ve špatném stavu, lokálně uvolněné spoje

- Sanace a kompletní rekonstrukce balkonů a pavlačí (zejména sanace nosné části a výměna střešního souvrství a bočního zasklení pavlačí v 2.NP)
- Oprava střechy, aby nedocházelo k zatékání a pronikání vlhkosti do objektu. Lokální výměna degradovaných částí krovu
