Část dokumentace: **ZPRÁVA O VÝSLEDKÁCH STAVEBNĚ
TECHNICKÉHO PRŮZKUMU**

Název stavby: **Kamenná 2 - vypracování stavebně technického průzkumu**

Místo: k. ú. Štýřice 610186, parc. č. 685

Datum: říjen 2020

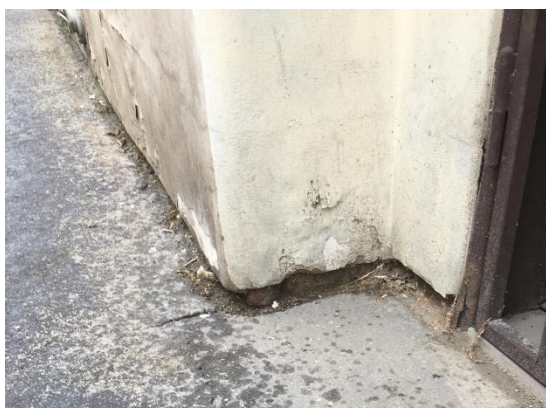
Pata zdiva je obnažená na cihlu, do zdiva ta přímo z trénu zatéká

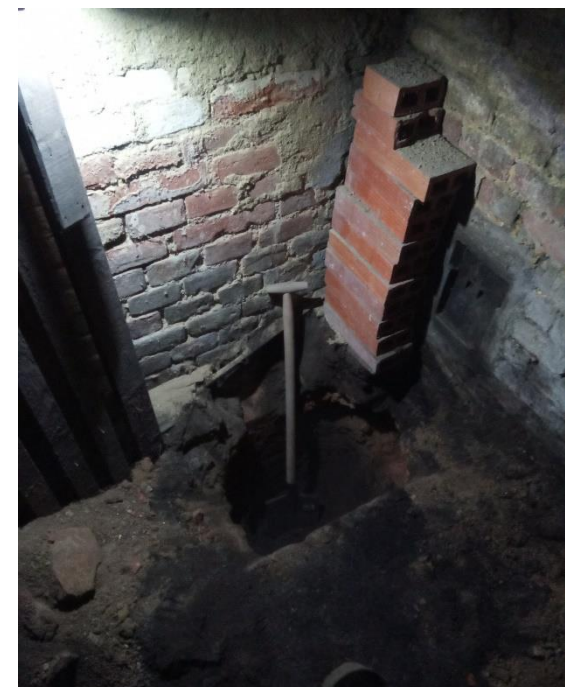
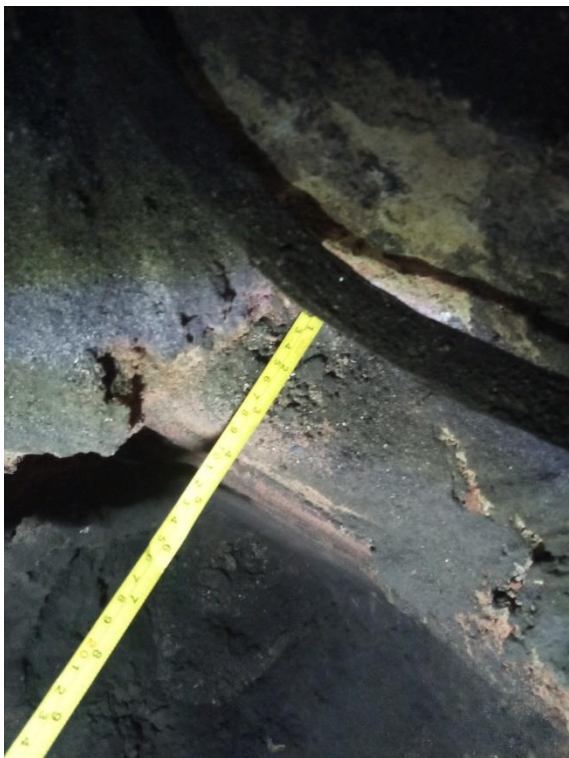
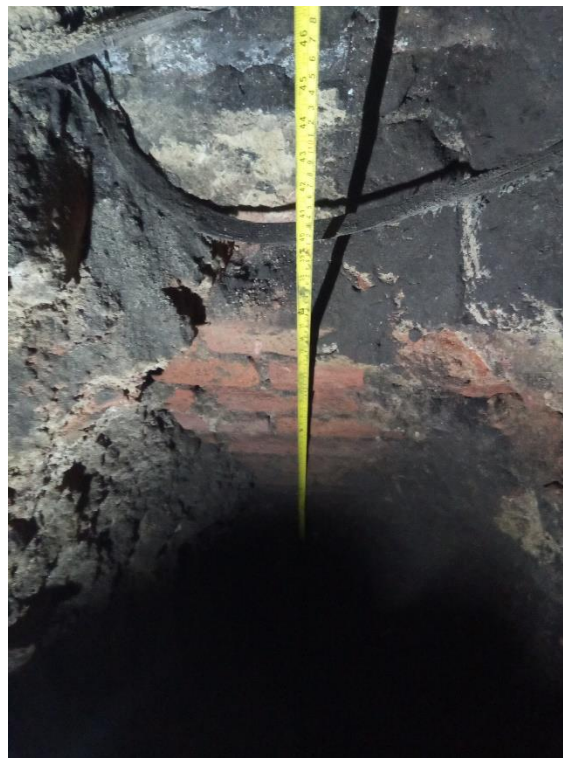
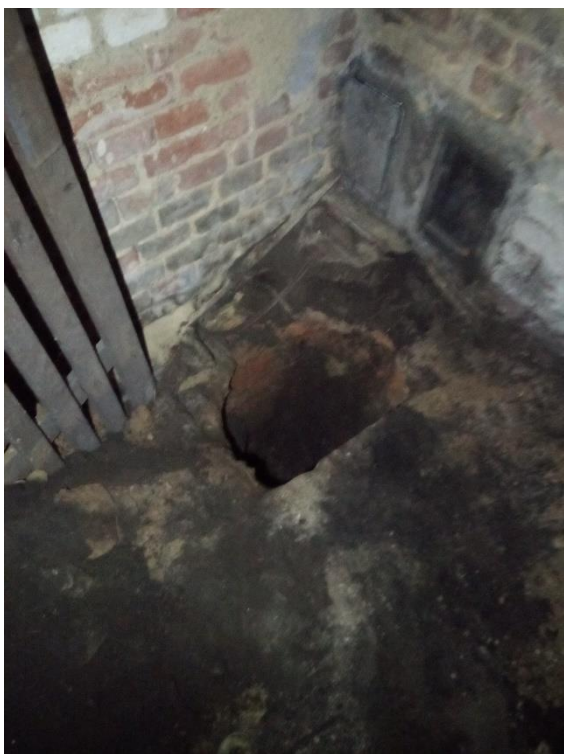
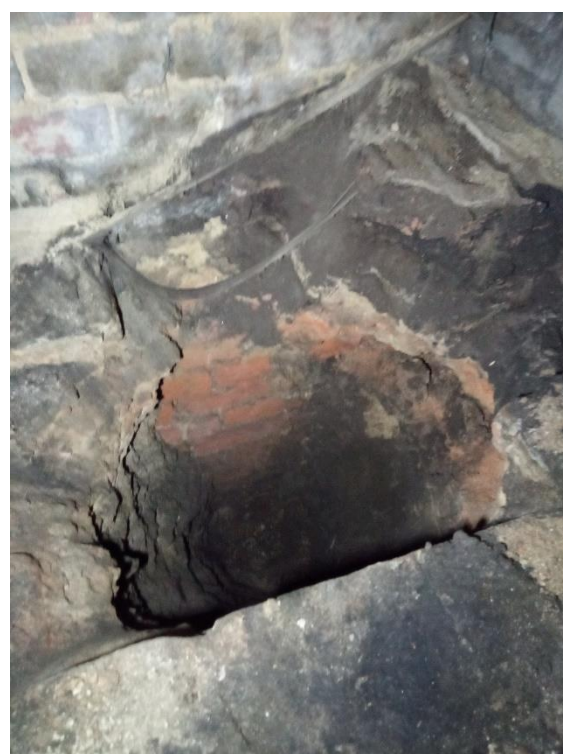
Foto č. 16 Sonda k základové spáře místnost 0.001.07

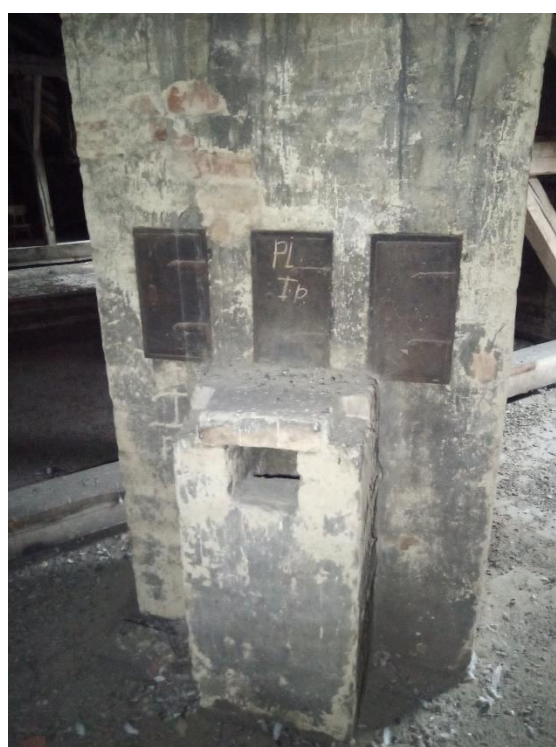
Foto č. 90 Komínové těleso v podkroví
