Část dokumentace: **ZPRÁVA O VÝSLEDKÁCH STAVEBNĚ
TECHNICKÉHO PRŮZKUMU**

Název stavby: **Kamenná 2 - vypracování stavebně technického průzkumu**

Místo: k. ú. Štýřice 610186, parc. č. 685

Datum: říjen 2020

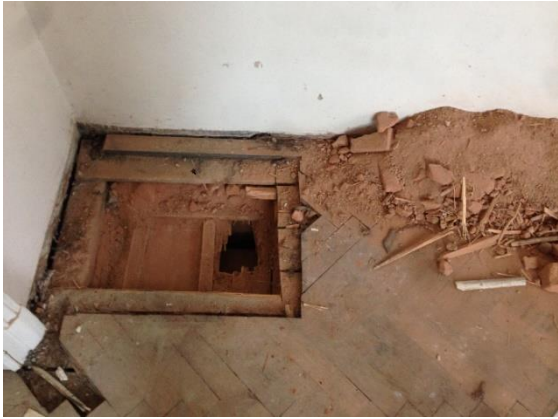
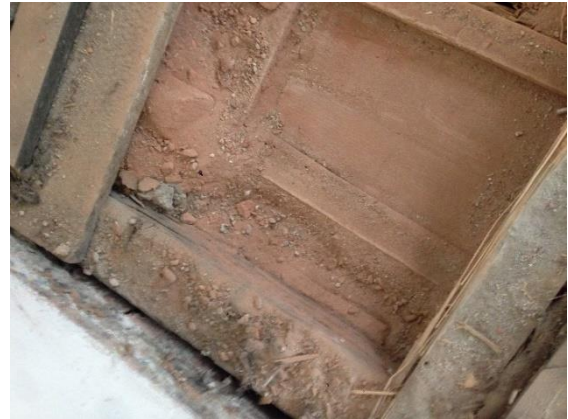
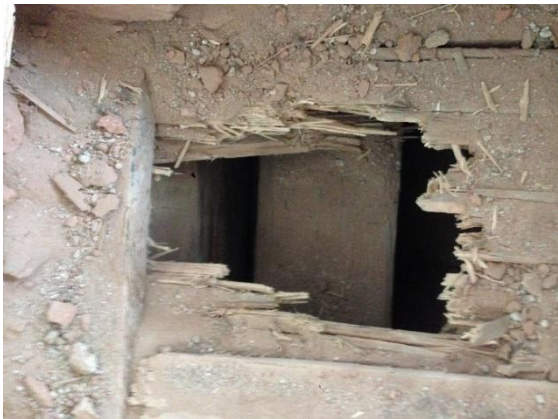
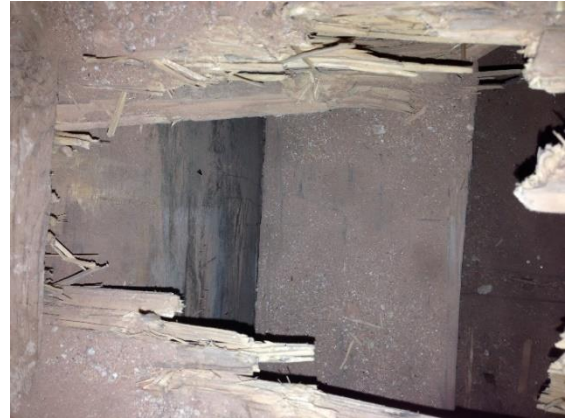
Foto č. 1 Sonda do podlahy místnost 2.004.07

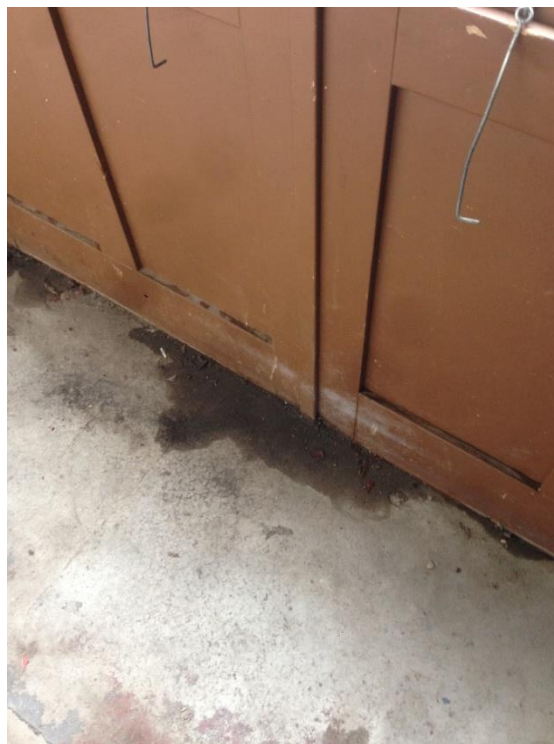
Foto č. 76 Vlhkostní mapy pavlač 2.005.05

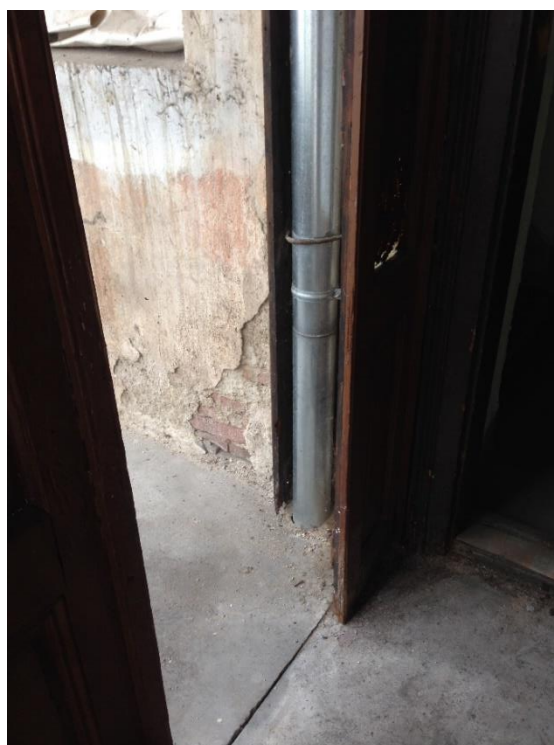
Foto č. 78 Vlhkostní mapy pavlač 2.005.05
